## ТЕХНИЧЕСКОЕ ЗАКЛЮЧЕНИЕ

по результатам обследования строительных конструкций здания  
выявленного объекта культурного наследия  
«Городская усадьба Е.И.Маркова, 1823 - 1875 гг.» по адресу:  
г. Москва, ул. Большая Никитская, д.21/18, стр.1

МОСКВА 2019

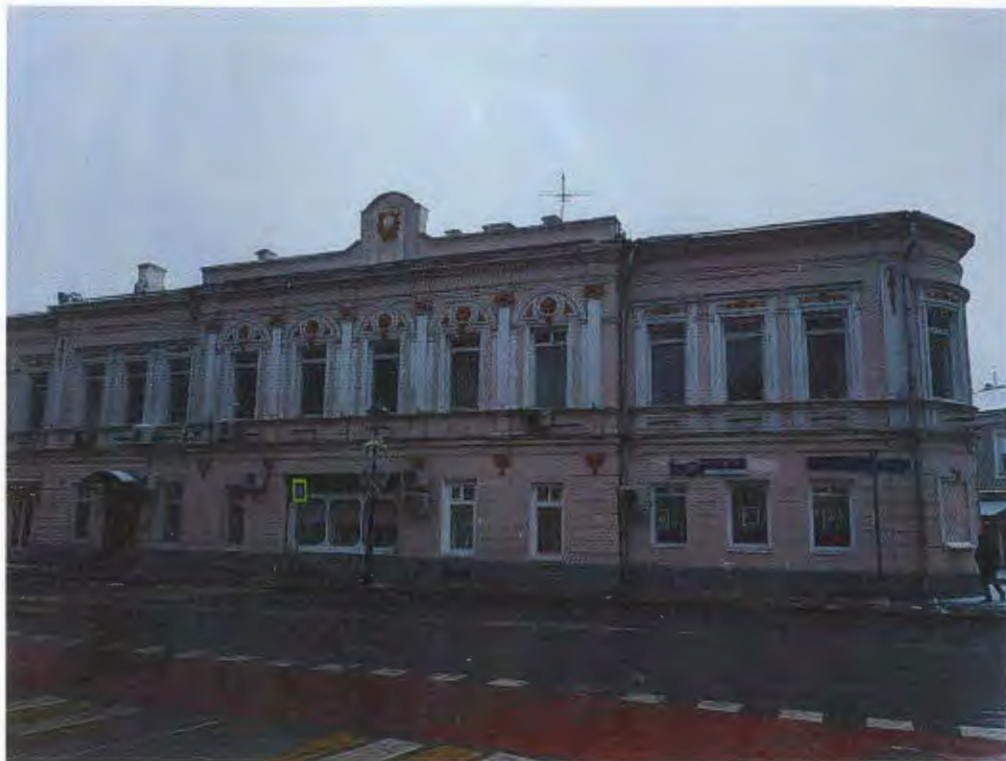
Фото 1. Общий вид здания по оси «А»

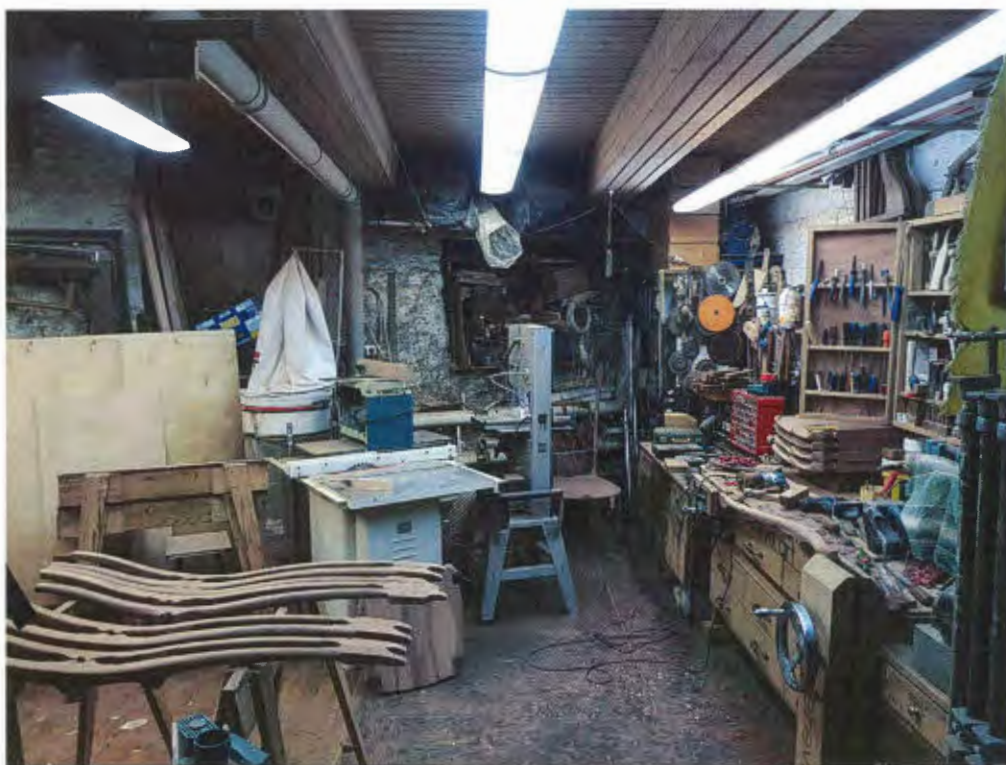
Фото 2. Общий вид помещений подвала в осях «7-10/Г-Ж»

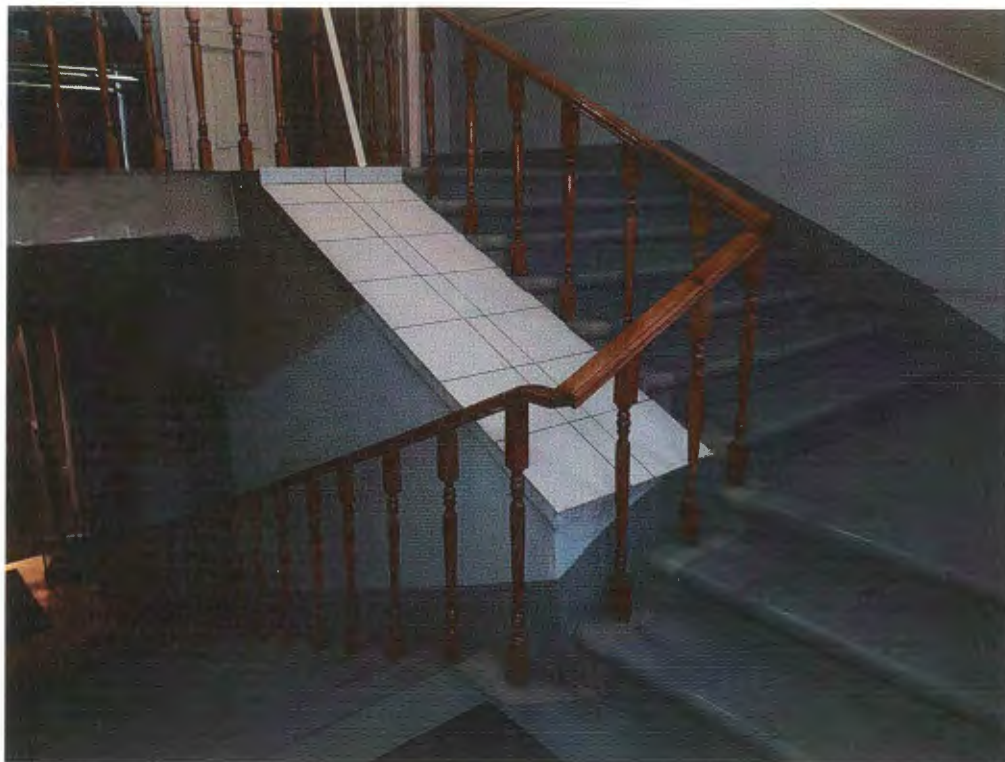
Фото 3. Общий вид лестницы в осях «3-4/Д-Ж»

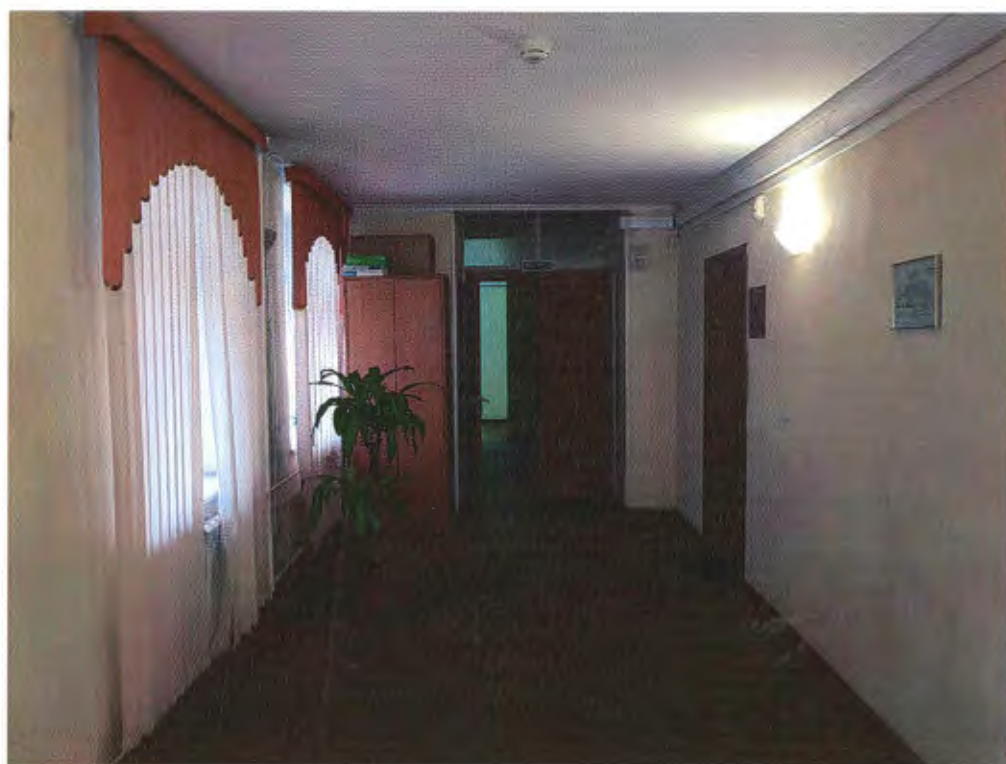
Фото 4. Общий помещений 2 этажа в осях «2-3/В-Г»

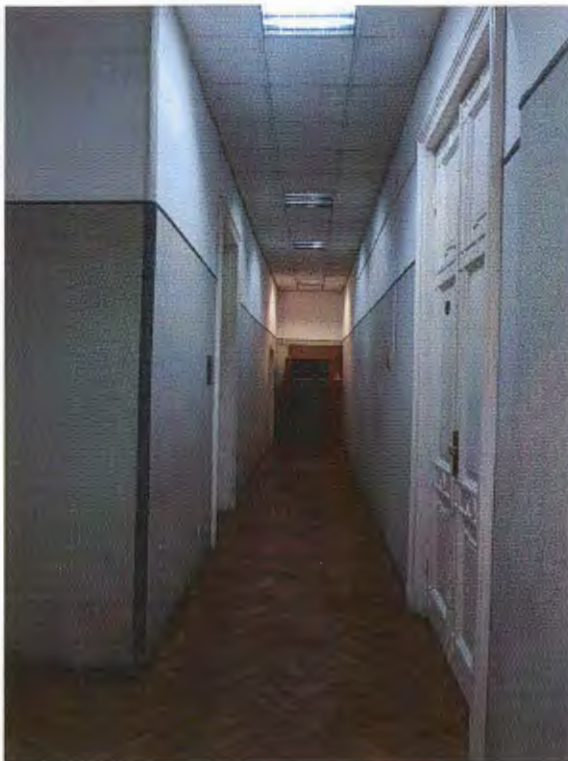
Фото 5. Общий помещений 2 этажа в осях «5-8/Г-Е»

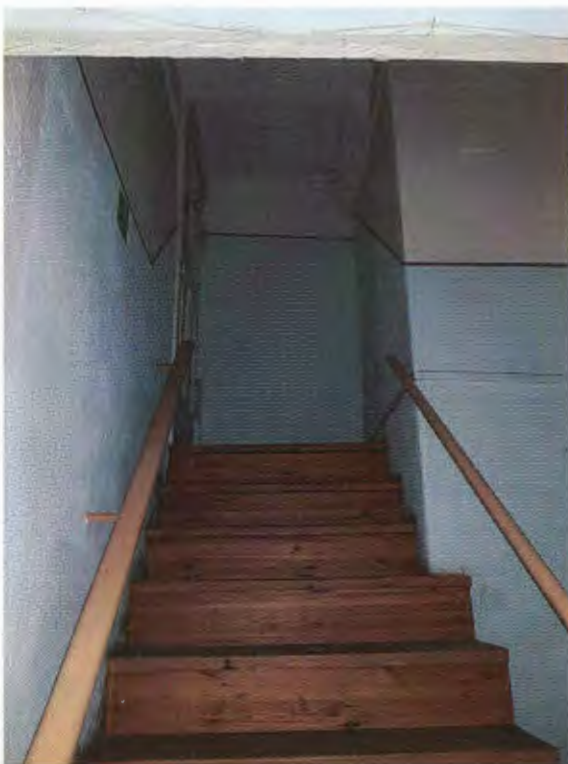
Фото 6. Деревянная лестница подъема на антресоль в осях «9-10/Г»

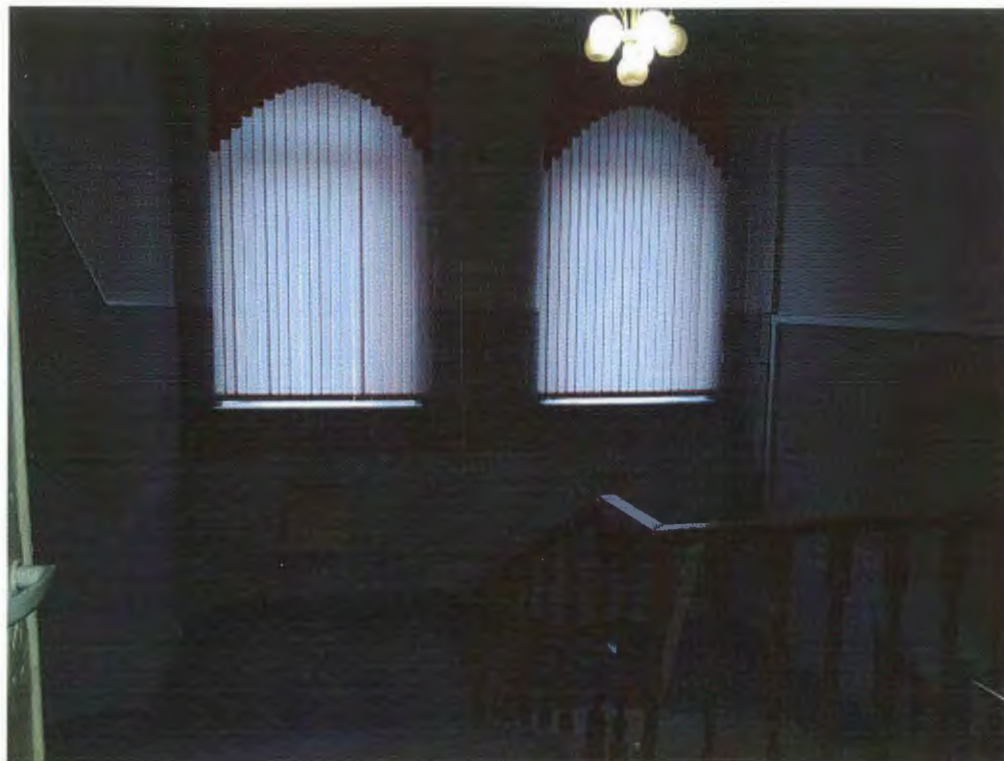
Фото 7. Общий вид помещений 2 этажа в осях «3-4/Д-Ж»

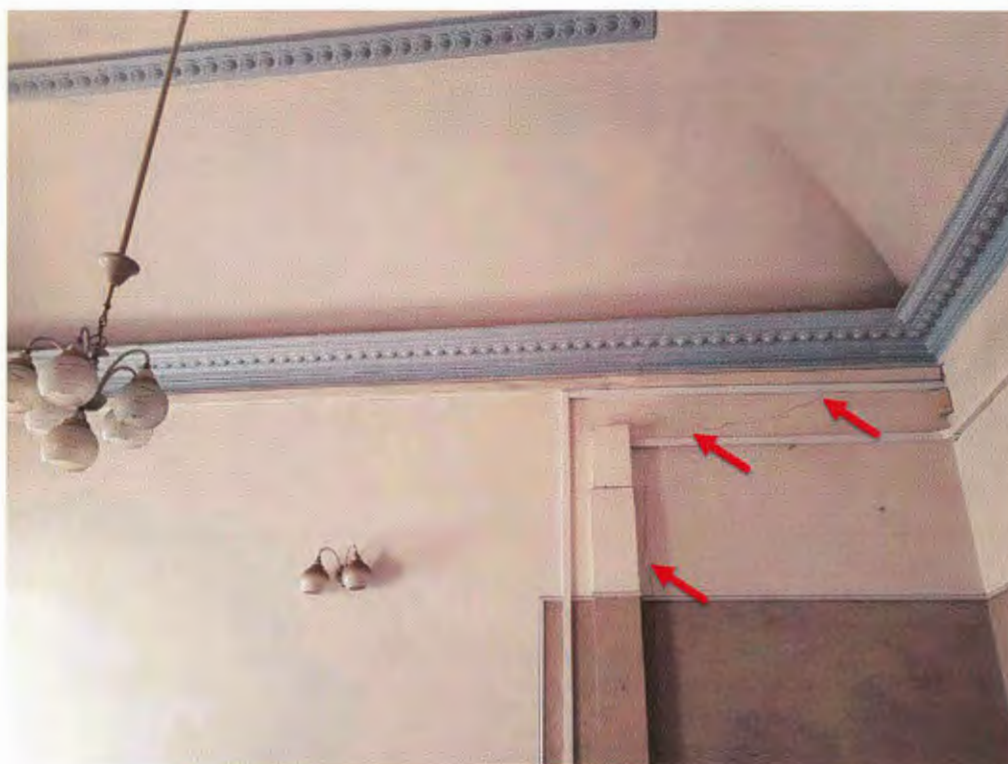
<p>8.3 В уровне 2-го этажа в отделке деревянных перегородок имеются трещины в месте примыкания к несущим кирпичным стенам.</p> <p>8.4 Во внутренних несущих стенах имеются локальные места разрушения отделочного штукатурного слоя.</p>
9. Техническое состояние по критериям ГОСТ 31937-2011	<p>Техническое состояние наружных и внутренних стен здания оценивается как <i>ограниченно - работоспособное</i>.</p> <p>Техническое состояние внутренних деревянных перегородок здания оценивается как <i>ограниченно – работоспособное</i>.</p>

Фото 8. Сквозная трещина (отмечена стрелками) в месте примыкания деревянной перегородки к кирпичной стене по оси «4»

**6.2** Демонтаж деревянных перегородок в уровне 2 этажа и возведение новых из современных строительных материалов.

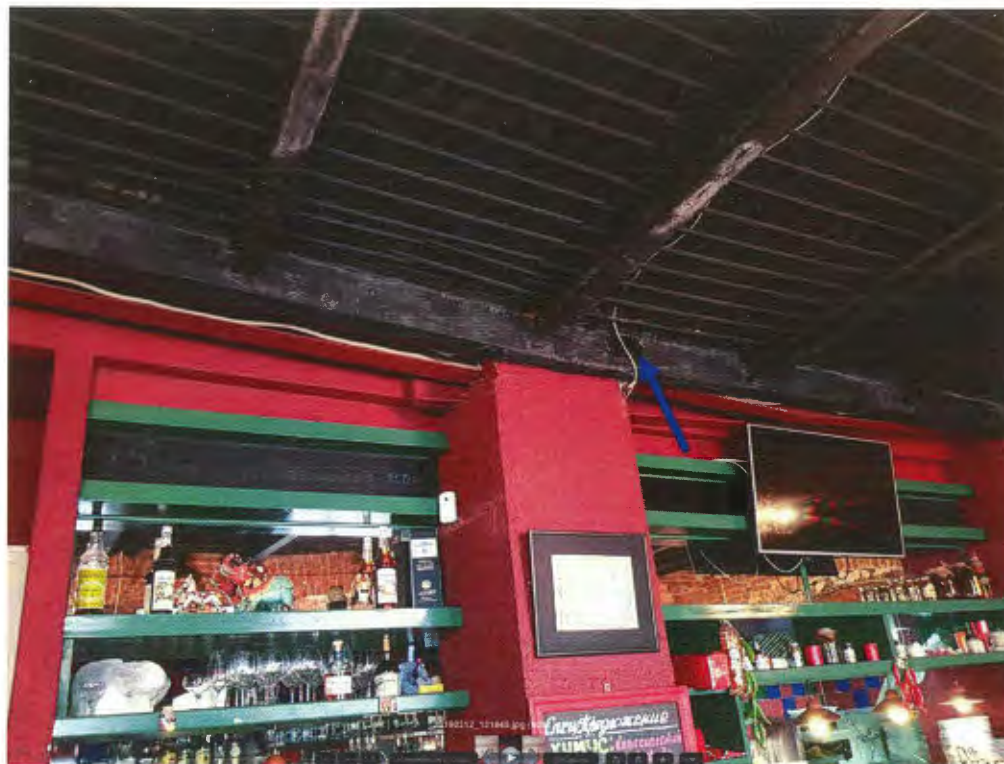
<p>5. Техническое состояние по критериям ГОСТ 31937-2011</p>	<p>Техническое состояние перекрытия над 1 этажом здания оценивается как <b>ограниченно-работоспособное</b>.</p> <p>Техническое состояние перекрытия над 1 этажом здания в осях «1-3/В-Д» оценивается как <b>аварийное</b>.</p>

Техническое состояние перекрытия на 1 этаже здания в осях «1-3/В-Д» оценивается как аварийное.

Фото 9. Общий вид перекрытия над 1 этажом в осях «2-3/В-Д». Стрелкой отмечена сквозная дырка в главной стальной балке перекрытия. Также можно отметить видимый прогиб балки.

**6.1** Частичный демонтаж деревянного перекрытия в осях «1-3/В-Д» над 1 этажом и устройство новой монолитной ж/б плиты перекрытия по стальным несущим балкам. Демонтаж перекрытия антресоли в осях «1-3/Д» и устройство новой монолитной ж/б плиты перекрытия по стальным несущим балкам.

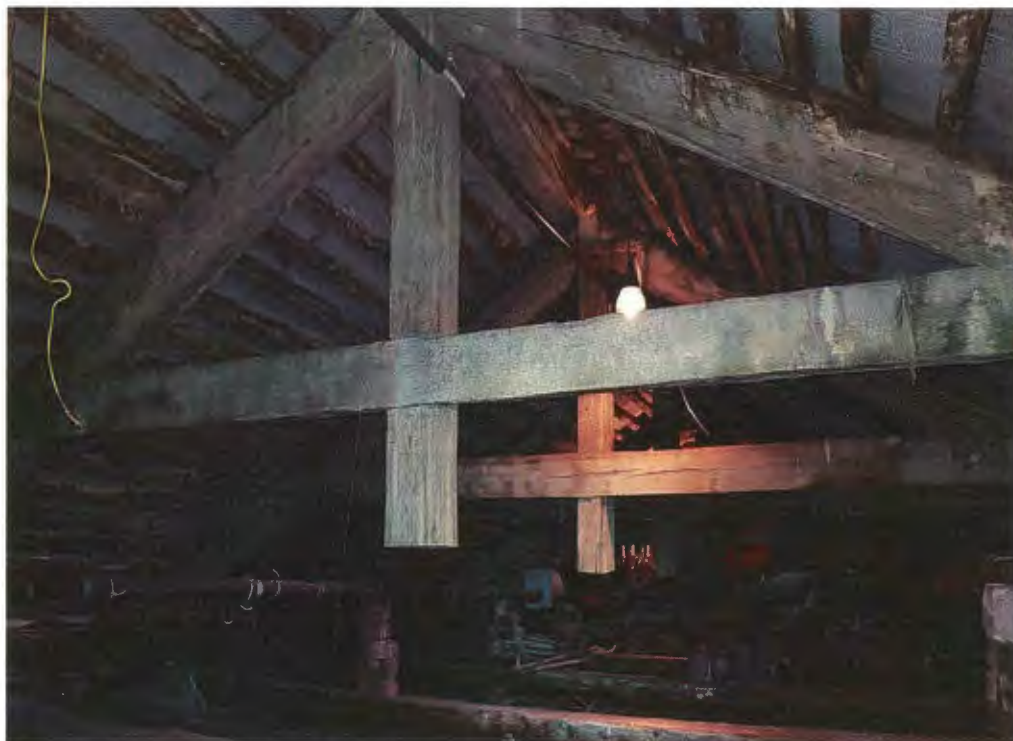
Фото 10. Общий вид чердака здания

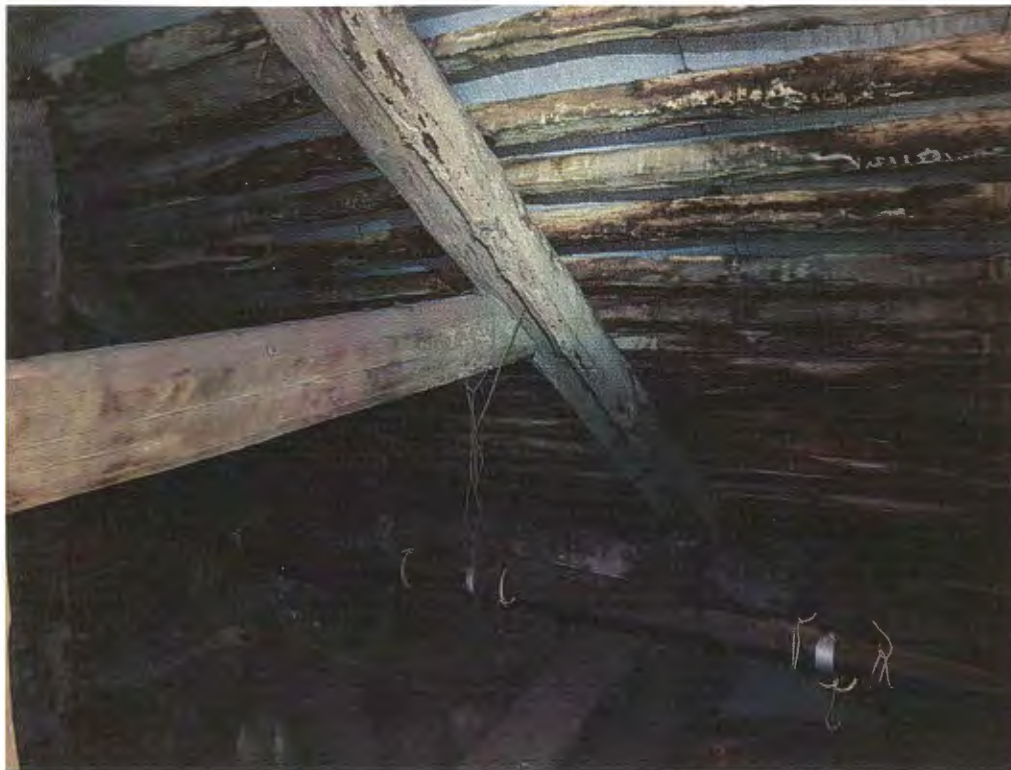
Фото 9. Протяженная продольная трещина в стропильной ноге.

**6.5** Демонтаж существующих деревянных конструкций крыши, а также металлической кровли над обследуемыми помещениями и устройство новой конструкции крыши и кровли из современных строительных материалов.

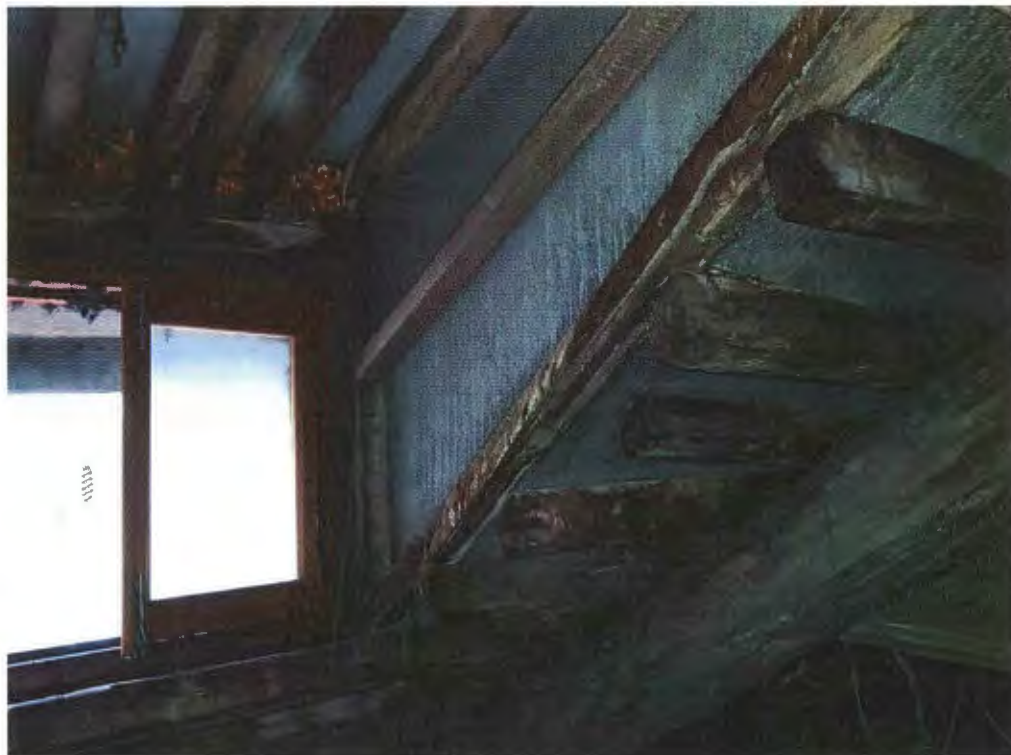
Фото 10. Слуховое окно крыши

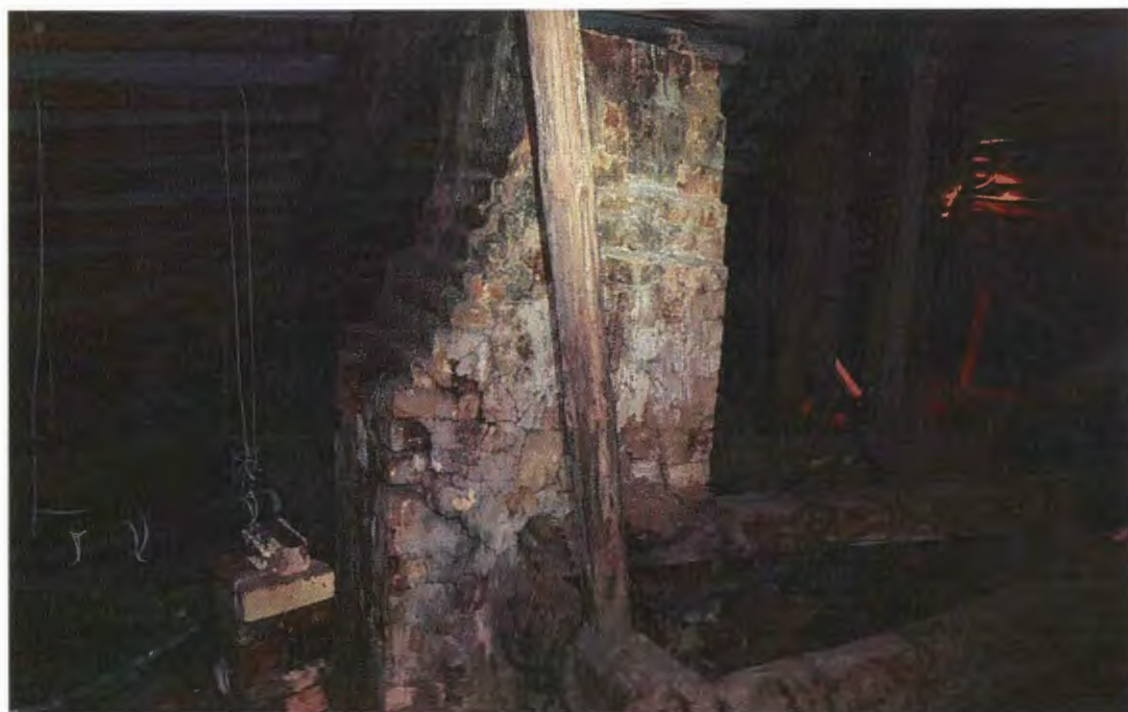
Фото 12. Крен кирпичного дымохода и частичное его разрушение.

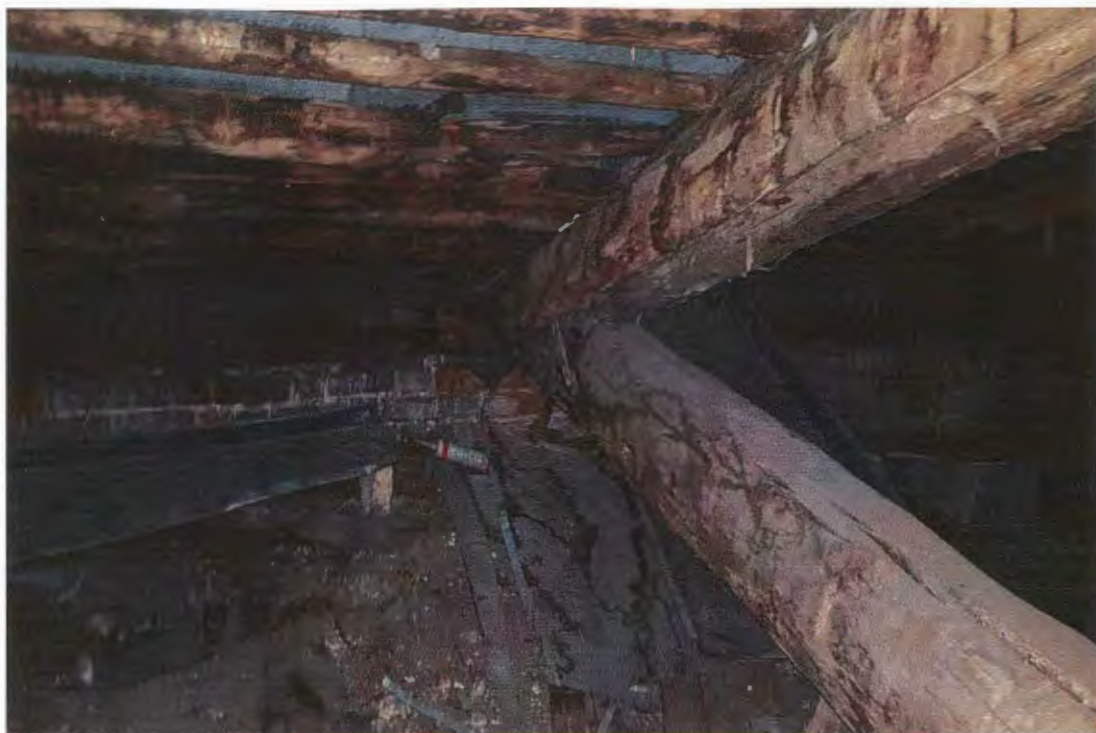
5. Дефекты и повреждения лестниц.	<p>В результате детального обследования выявлены следующие дефекты, оказывающие отрицательное влияние на несущую способность и функциональную пригодность крыши.</p> <p>5.1 Мауэрлат находится в замоченном состоянии, поражен гнилью на значительную глубину.</p> <p>5.2 Стропильные ноги в местах опирания на мауэрлат поражены гнилью.</p> <p>5.3 На стропилах, затяжках, имеются протяженные продольные трещины.</p> <p>5.4 В местах соединения деревянных элементов имеются места расстыковки, смещения с выпадением крепежных стальных скоб, Данный дефект оказывает значительное отрицательное влияние на несущую способность элементов крыши.</p> <p>5.5 Деревянная обрешетка в местах протечек кровли поражена гнилью.</p> <p>5.6 Нарушение герметичности кровли в виде разрывов, расхождения фальцевых соединений, сквозных отверстий в стальных листах.</p> <p>5.7 Кровельные листы повреждены коррозией, отдельные листы некачественно закреплены и в неблагоприятную (ветреную) погоду возможен отрыв листов.</p>

Фото 13. Гниль стропильной ноги (в нижней части), мауэрлата, обрешетки.

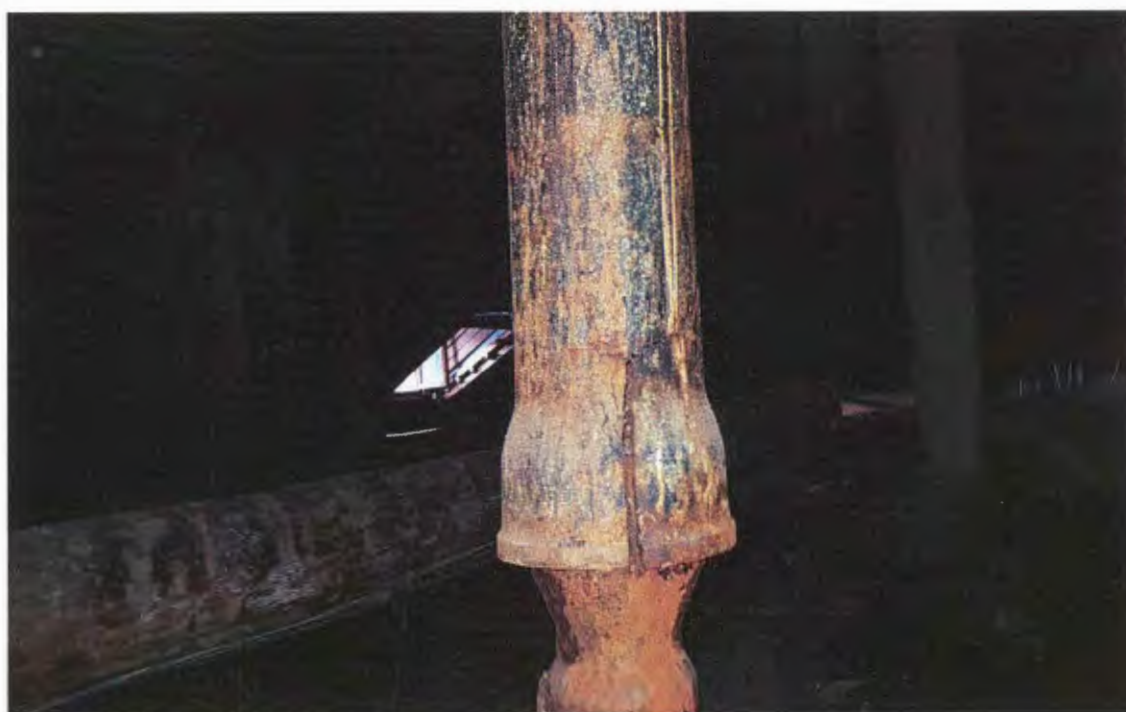
Фото 14. Трещина в чугунной трубе канализационного стояка, стояк не утеплен.

**6.4** Выполнить ремонт с частичной заменой существующих инженерных коммуникаций в обследуемых помещениях. Выполнить полную замену всех электрических сетей, замену вводных и распределительных щитов в обследуемых помещениях, замену электрооборудования.

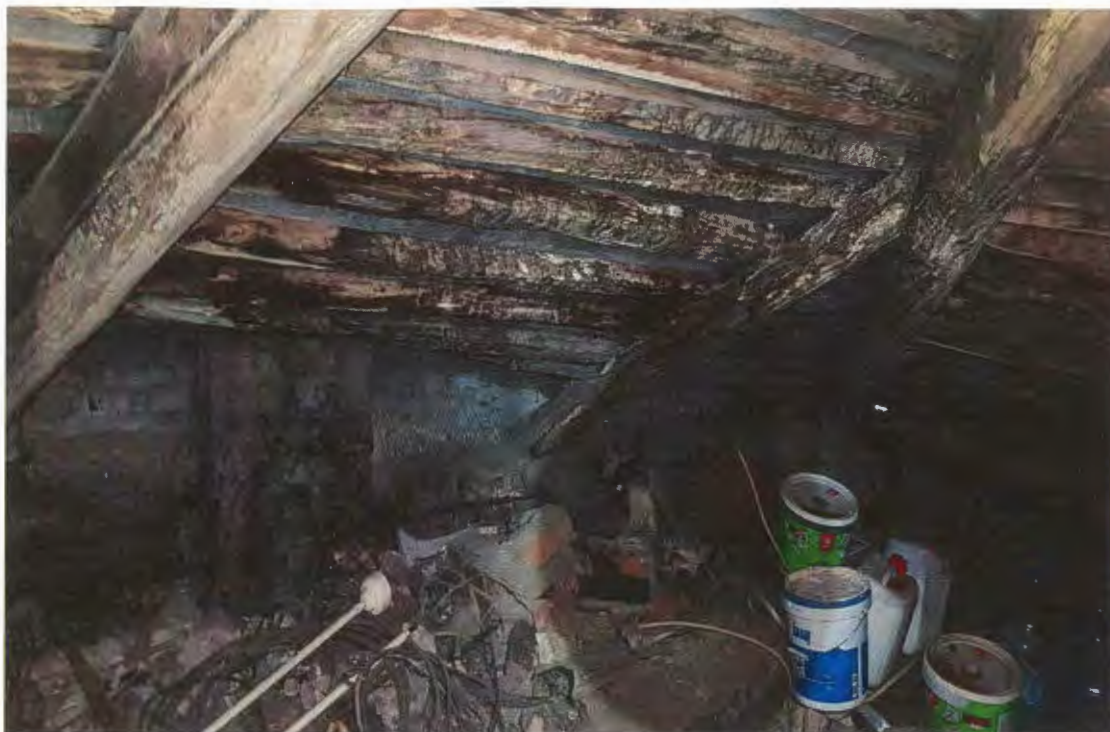
Фото 15. Чердак захламлен остатками строительных материалов, бытовым мусором.

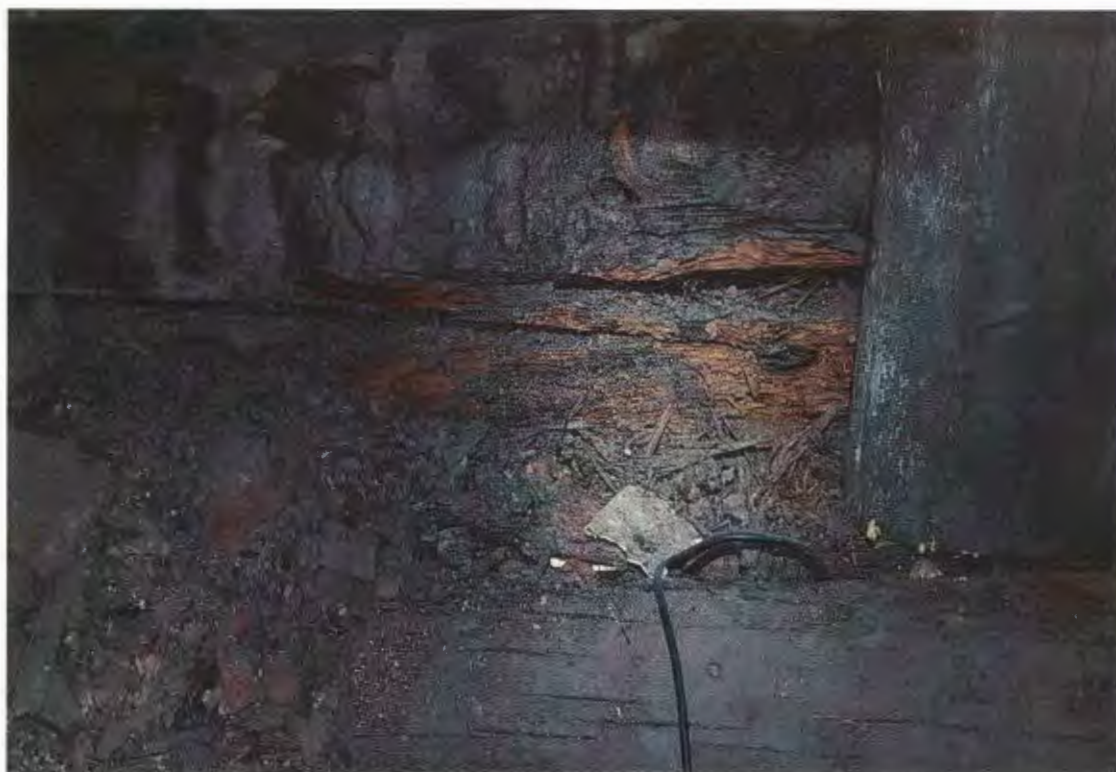
Фото 16. Гниль деревянной балки перекрытия на глубину до 50 мм.

**6.3** Демонтаж деревянного перекрытия над 2 этажом (чердачное) и устройство новой утепленной монолитной ж/б плиты перекрытия по стальным несущим балкам.

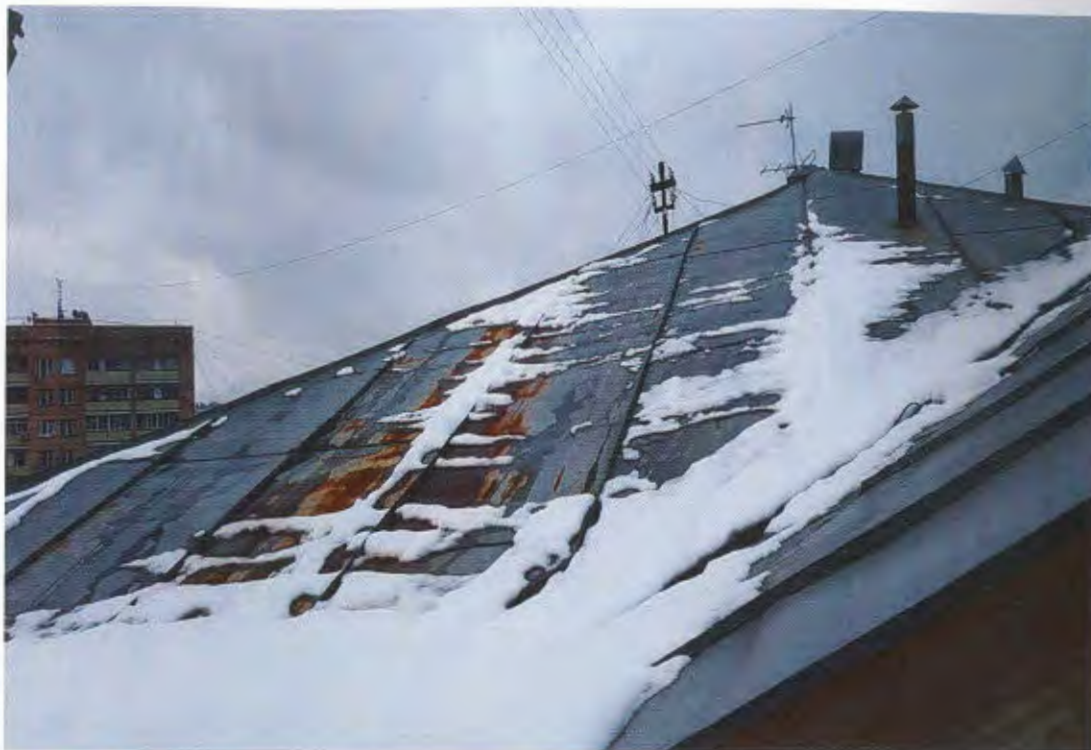
Фото 17. Коррозия стальных листов кровли.
