ООО "ДАВИДЭН" 196105, Санкт-Петербург, пр. Юрия Гагарина д.1, помещение 17Н, Литер А, офис 271

ТЕХНИЧЕСКОЕ ЗАКЛЮЧЕНИЕ

по результатам обследования строительных конструкций здания
выявленного объекта культурного наследия
«Городская усадьба Е.И.Маркова, 1823 - 1875 гг.» по адресу:
г. Москва, ул. Большая Никитская, д.21/18, стр.1

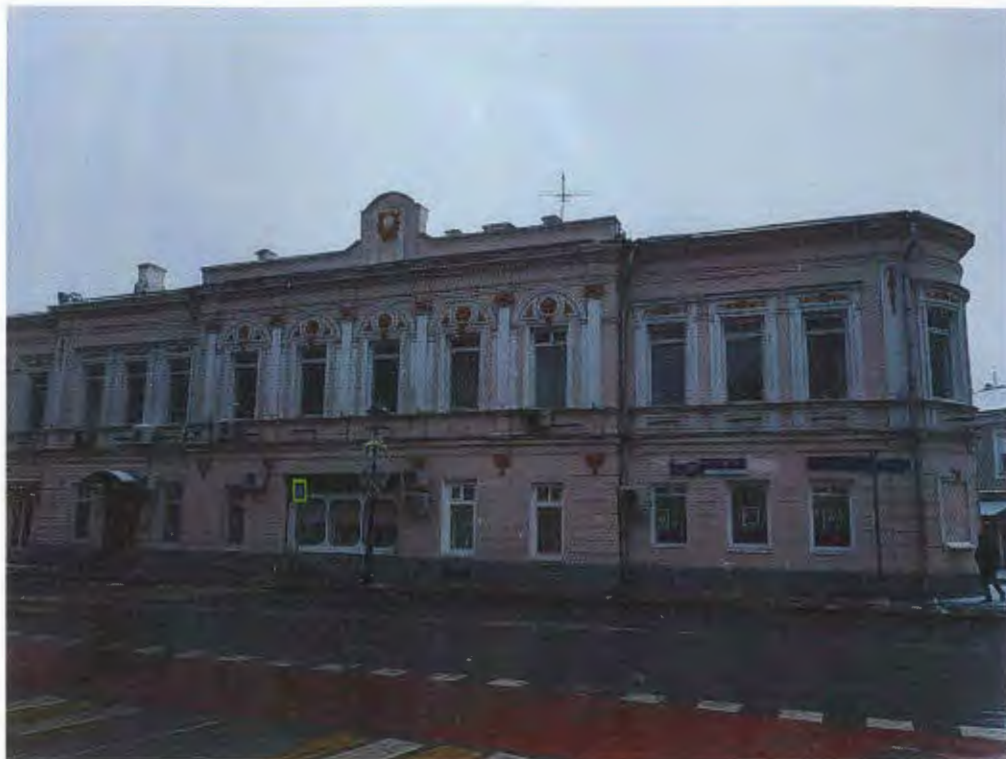
Фото 1. Общий вид здания по оси «А»

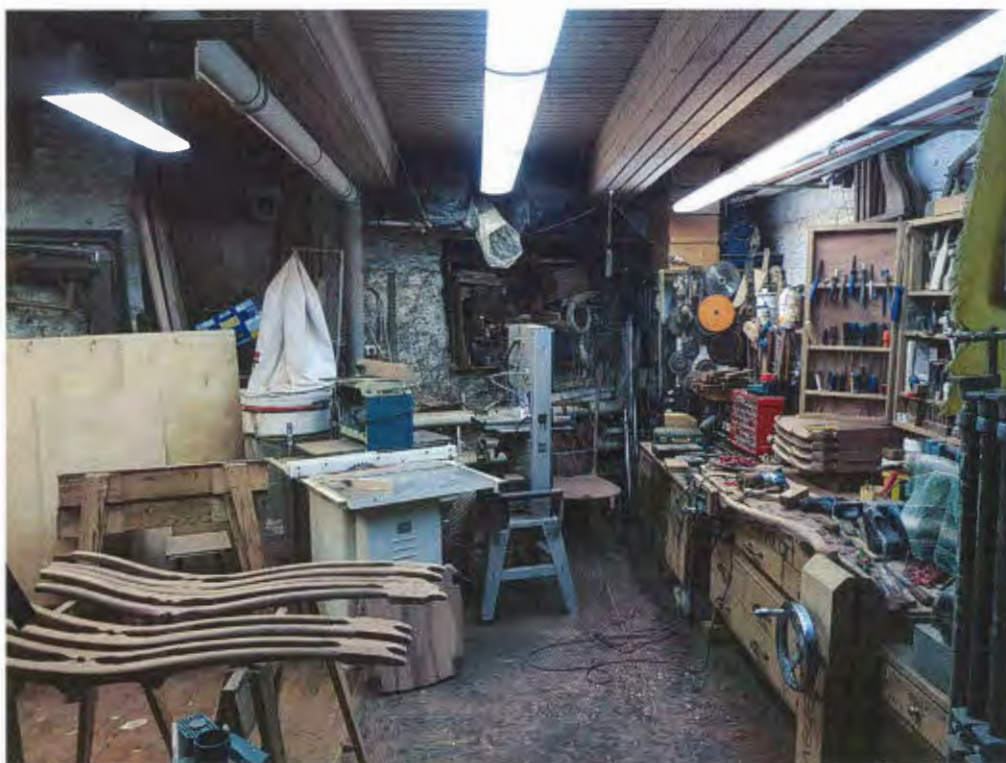
Фото 2. Общий вид помещений подвала в осях «7-10/Г-Ж»

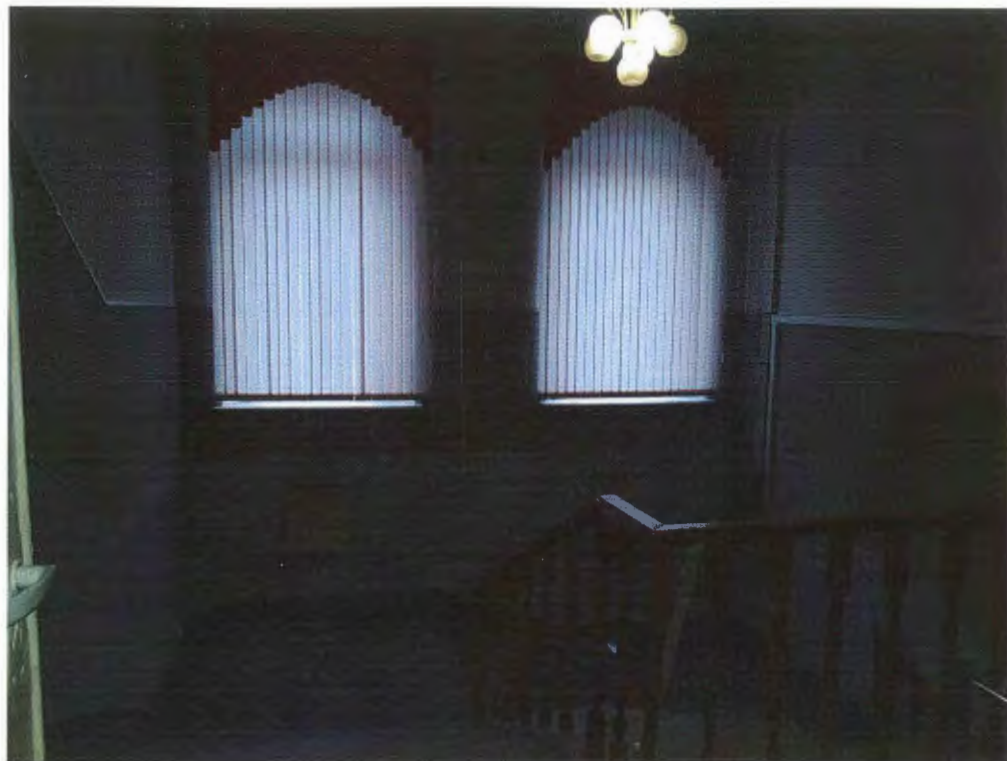
Фото 7. Общий вид помещений 2 этажа в осях «3-4/Д-Ж»

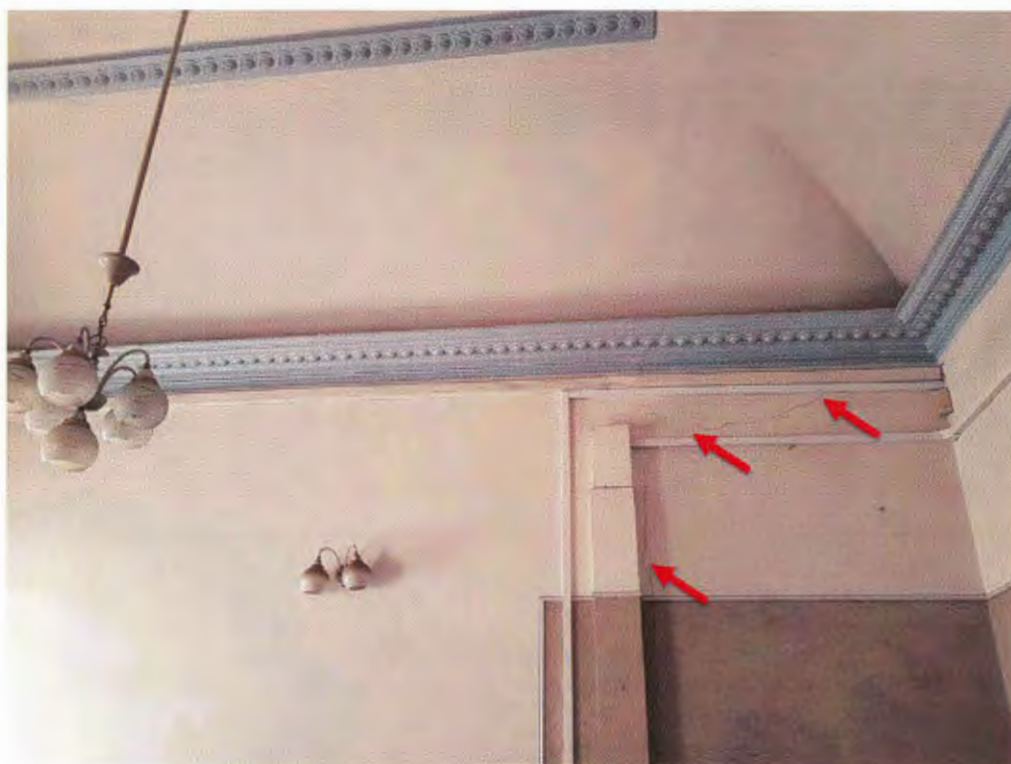
<p>8.3 В уровне 2-го этажа в отделке деревянных перегородок имеются трещины в месте примыкания к несущим кирпичным стенам.</p> <p>8.4 Во внутренних несущих стенах имеются локальные места разрушения отделочного штукатурного слоя.</p>
9. Техническое состояние по критериям ГОСТ 31937-2011	<p>Техническое состояние наружных и внутренних стен здания оценивается как <i>ограниченно - работоспособное</i>.</p> <p>Техническое состояние внутренних деревянных перегородок здания оценивается как <i>ограниченно – работоспособное</i>.</p>

Техническое состояние внутренних деревянных перегородок здания оценивается как **ограниченно – работоспособное**.

Фото 8. Сквозная трещина (отмечена стрелками) в месте примыкания деревянной перегородки к кирпичной стене по оси «4»

6.2 Демонтаж деревянных перегородок в уровне 2 этажа и возведение новых из современных строительных материалов.

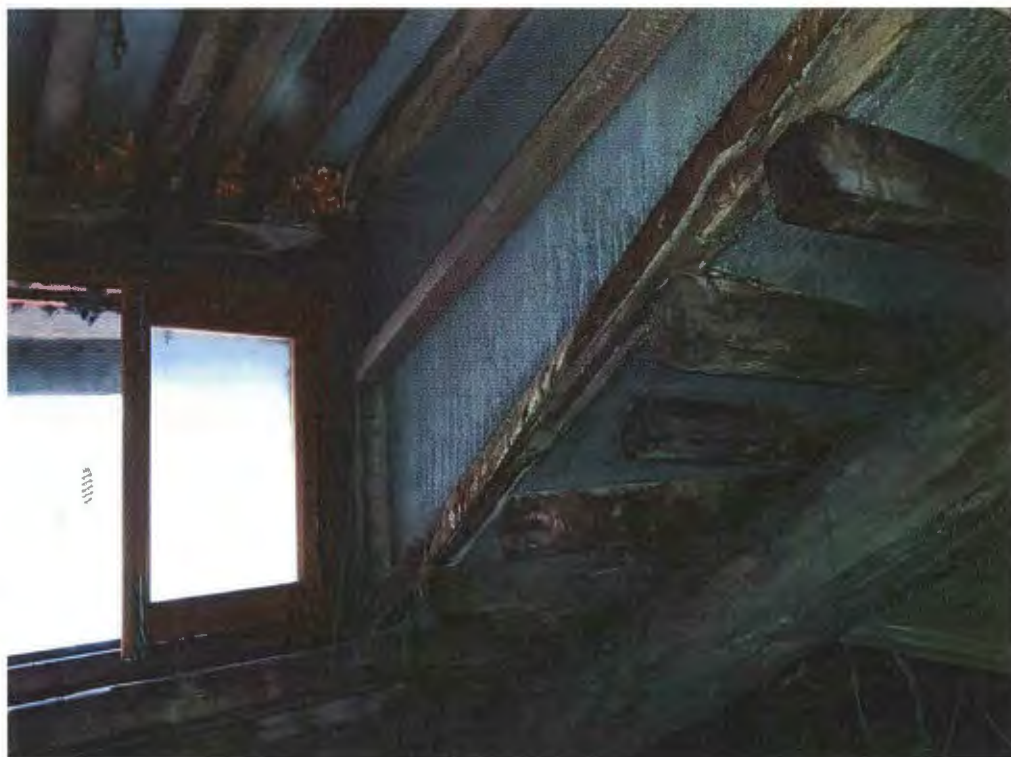
Фото 10. Слуховое окно крыши

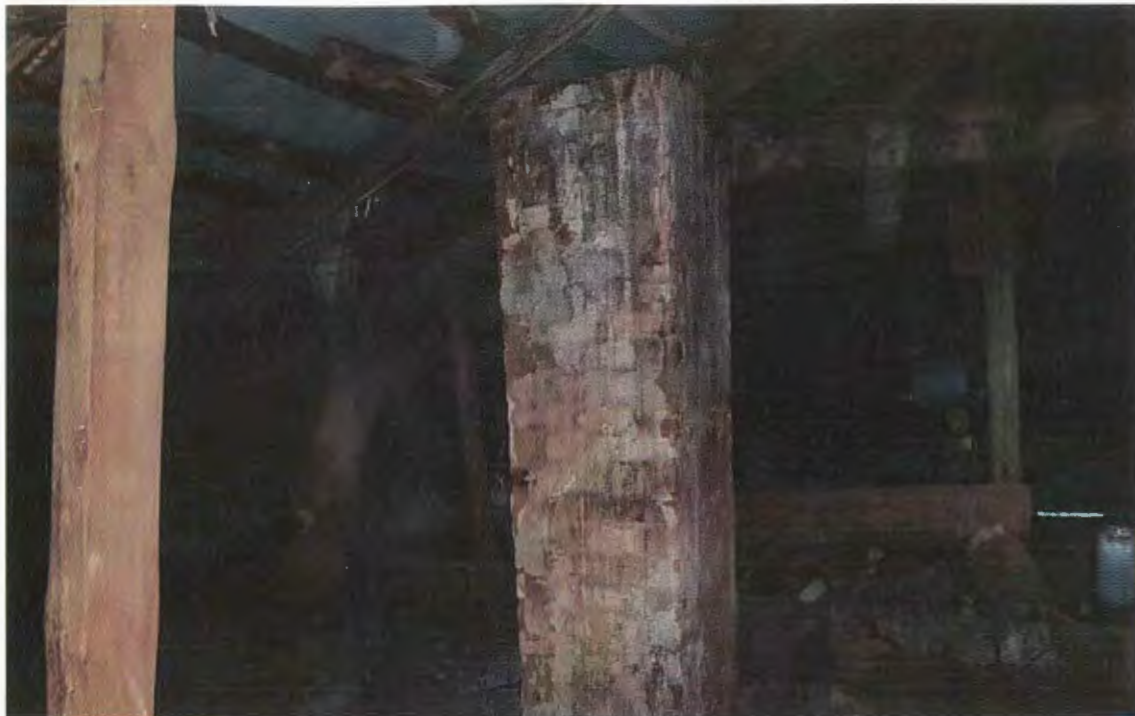
Фото 11. Кирпичный дымоход не выходит на кровлю. Дымоход недействующий.

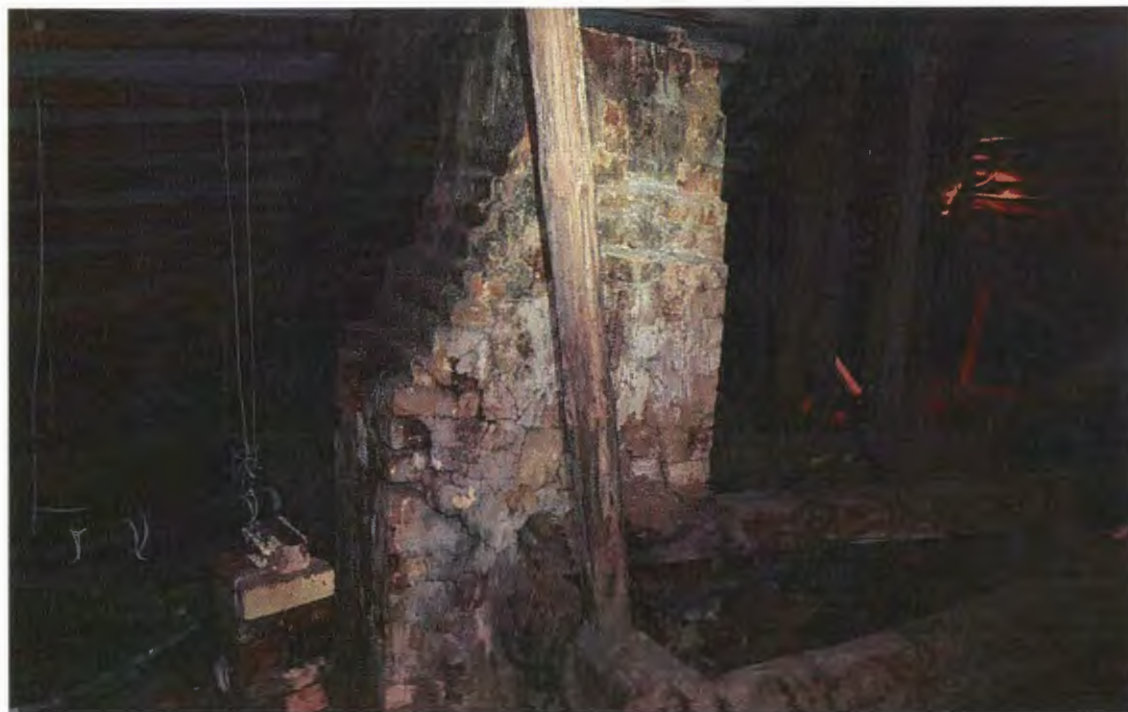
Фото 12. Крен кирпичного дымохода и частичное его разрушение.

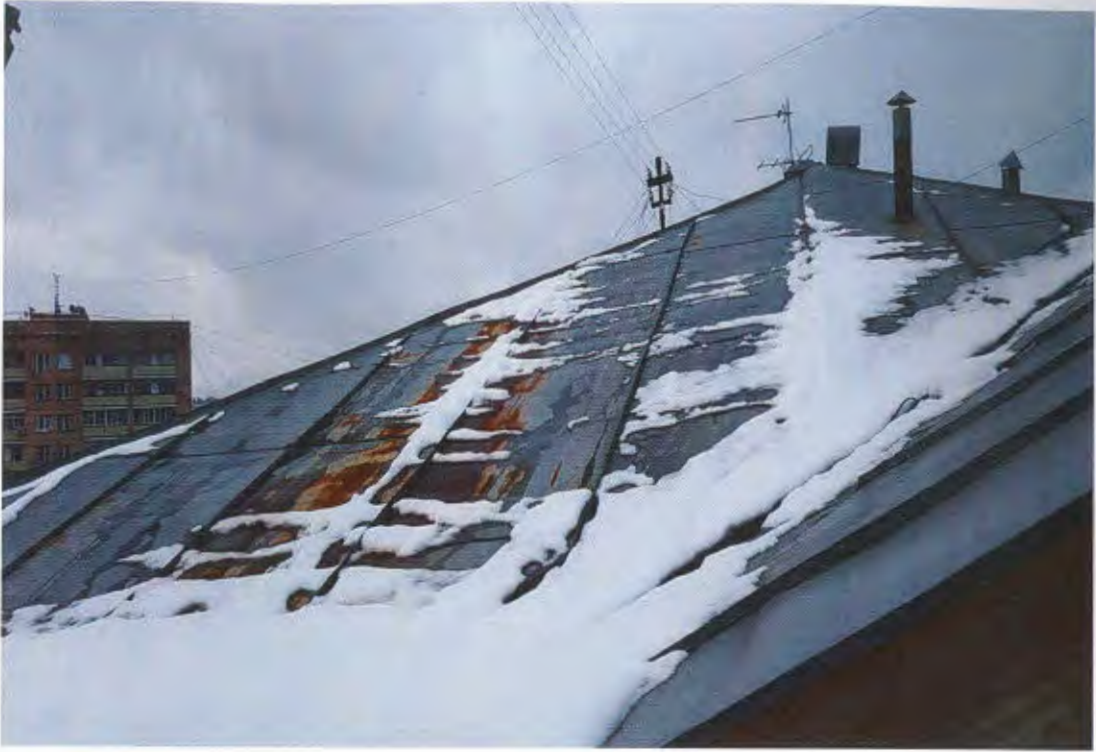
Техническое состояние отдельных несущих деревянных элементов крыши, а также металлической кровли оценивается как аварийное.

Фото 17. Коррозия стальных листов кровли.

6.5 Демонтаж существующих деревянных конструкций крыши, а также металлической кровли над обследуемыми помещениями и устройство новой конструкции крыши и кровли из современных строительных материалов.
